## レーガン空港の空中衝突事故調査、FAA のリスク分析に注目

ロナルド・レーガン・ワシントン・ナショナル空港（DCA）付近の新規制により 1 月発生の CRJ 機と米陸軍ヘリの事故のような空中衝突の危険性は消えた。事故調査官と FAA は、前兆があったにもかかわらず何故このような危険が何年も続いたのか、また、他の前兆が見逃されていたのかどうかについて、いまだに解明中だ。

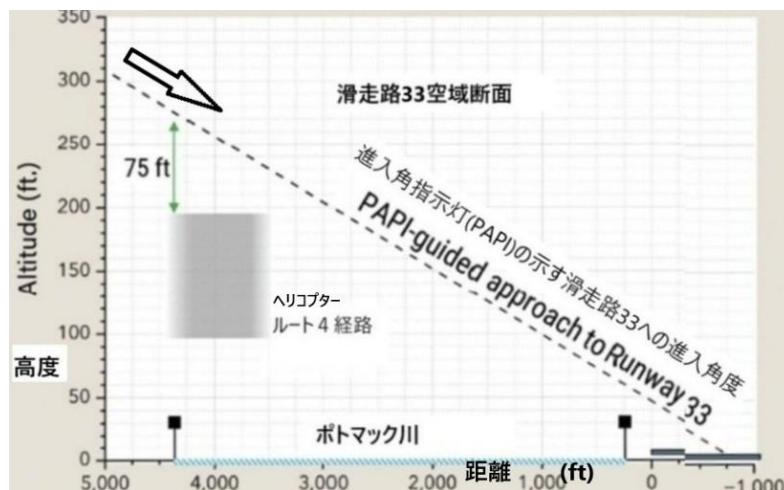
「ルート 4 を飛行するヘリと滑走路 33 着陸機間の現行の間隔は不十分であり、航空安全にとって許容できないリスクをもたらしている」と NTSB のジェニファー・ホメンディ委員長は 3 月 11 日の記者会見で述べた。ヘリ経路ルート 4 はポトマック川の東岸に沿い、川面の約 200ft 上空、着陸航空機が通過する地点の 75~100ft 以内に滑走路 33 進入経路を横切る。（下図参照）。

DCA 空港滑走路 33 への進入経路とヘリ経路 4 の関係図

ヘリコプター用ルート 4 と滑走路 33 の交差点は、DCA 周辺で承認されたヘリ経路と航空路がこれほど接近して飛行する唯一の空域である。この最小間隔は最悪の場合の安全の限界であり、同時運航の実施を意図したものではない。しかし、NTSB が乗員報告書その他の事故データを調査したところ、DCA 付近でヘリと民間

米国事故調（NTSB）は 3 月 11 日の安全勧告で FAA に対し、ナショナル空港の滑走路 15/33 が使用されている間、ヘリ経路 4 の区間に沿ったナショナル空港の東側でのヘリ運航を禁止するよう求めた。委員会はまた、15/33 が使用されている間は、FAA が代替ヘリ経路を指定するよう勧告。NTSB は両方の勧告を「緊急」と位置付け、FAA 関係者、特に国防総省との協力で、安全な代替案開発を提案した。事故直後から 3 月 31 日までの一時的な制限を出していた FAA は、直ちにこれを受け入れた。

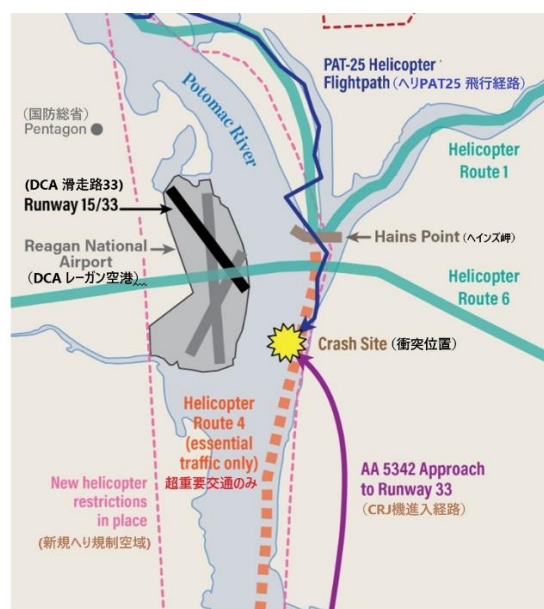
事故発生空域と新規規制空域

規制は NTSB の勧告を超えており、空港の東 0.6 海里のヘインズ岬から空港の真南 2.8 海里にあるウィルソン橋までのルート 4 における不要不急のヘリ飛行を全面禁止し、緊急対応や防空任務など必要不可欠な活動が必要な場合は、DCA を出入りする便を一時停止する。目視間隔の適用は特定ヘリの運航に限定される。FAA は 3 月 31 日期限の暫定禁止令を発令し、調査に基づいて NTSB の意見を待つと述べた。ダフィー長官によると、新しい恒久的な規制は、数日以内に航空情報(NOTAM)にて発布される。元 NATCA（米国管制官協会）会長のリナルディ氏は、FAA は既知のリスクを軽減するためにより迅速に行動する必要があると示唆し、「事故が起きた空域は既知の紛争地域」だ、FAA はこれらの紛争地域を調査し、紛争を解消して、私たち（管制官）が心配しなくて済むようにすべき。」と述べた。
