TFOS事故調査部会

羽田空港地上衝突事故に関する問題提起 ＜管制とシステムの視点から＞

松田 宏

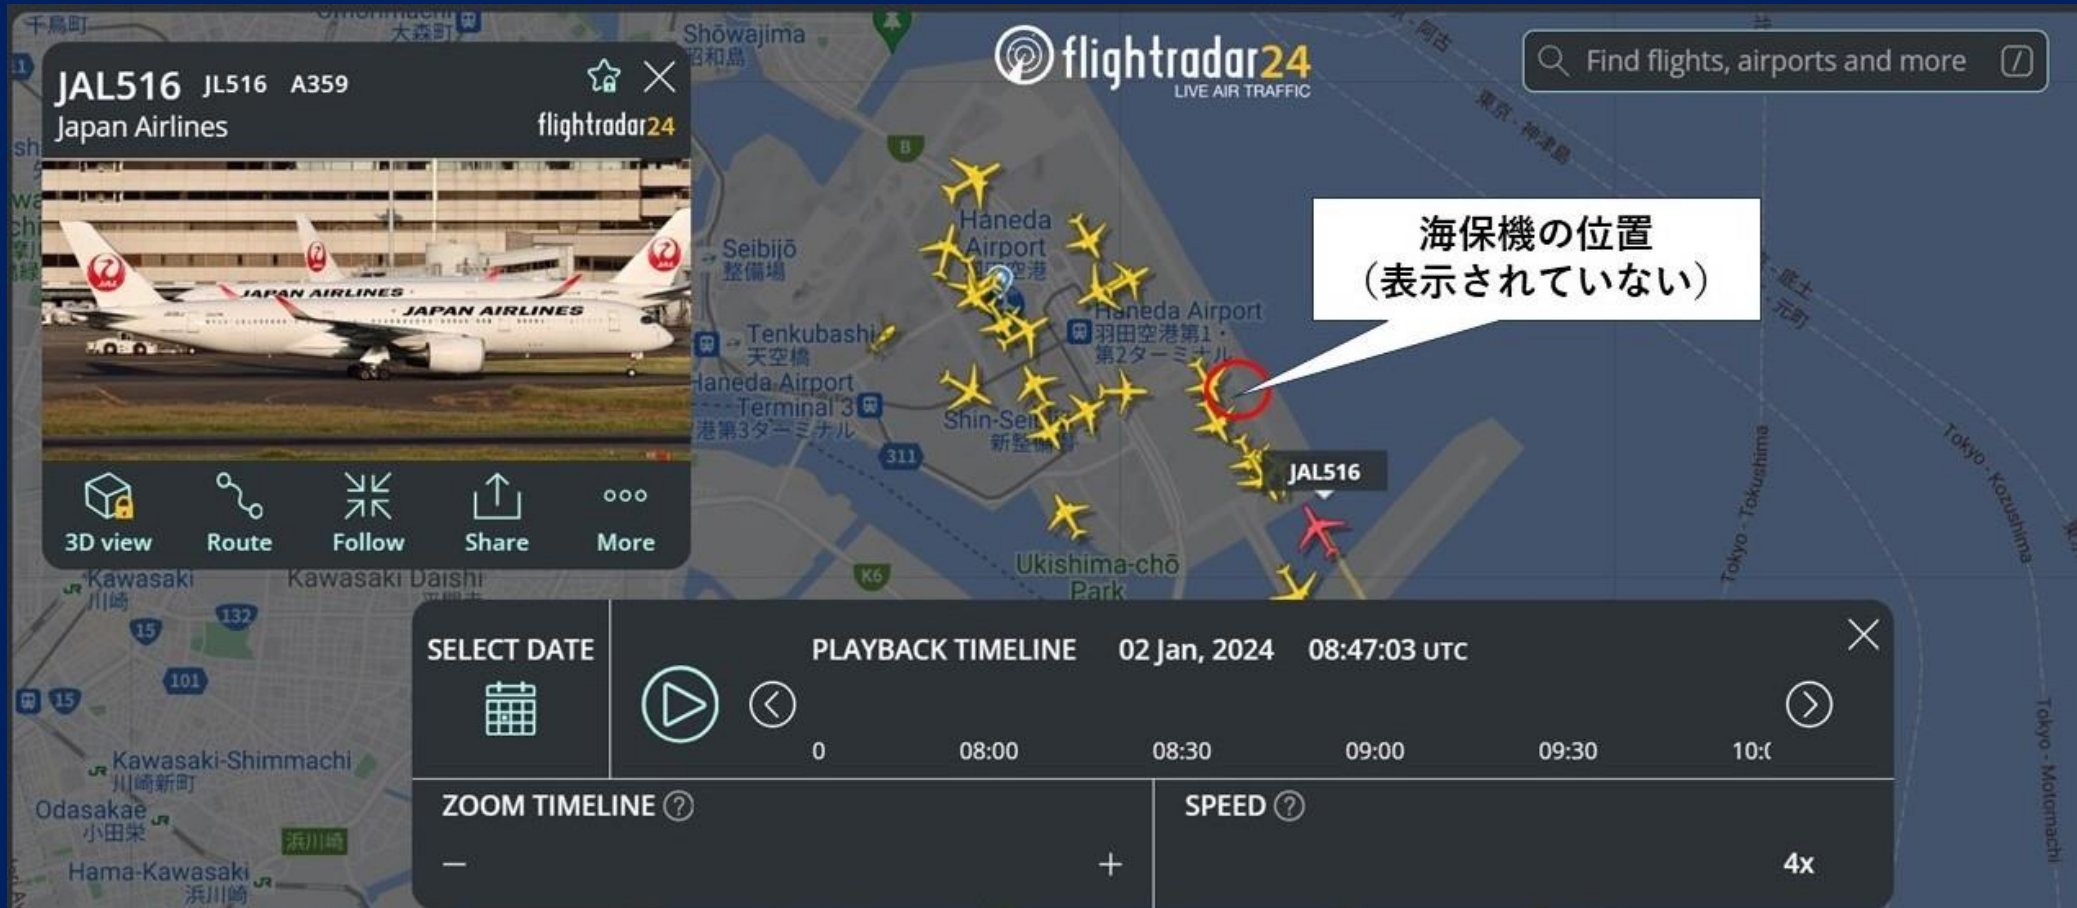
ADS-Bによる状況表示（1）

- * flightradar24で誘導路／滑走路上のADS-B搭載機が存在がわかる。
- * 米国や欧州では補助金で単発自家用機まで全機に搭載し安全に貢献。
（本事故では海保機がADS-B非搭載なので写っていない）

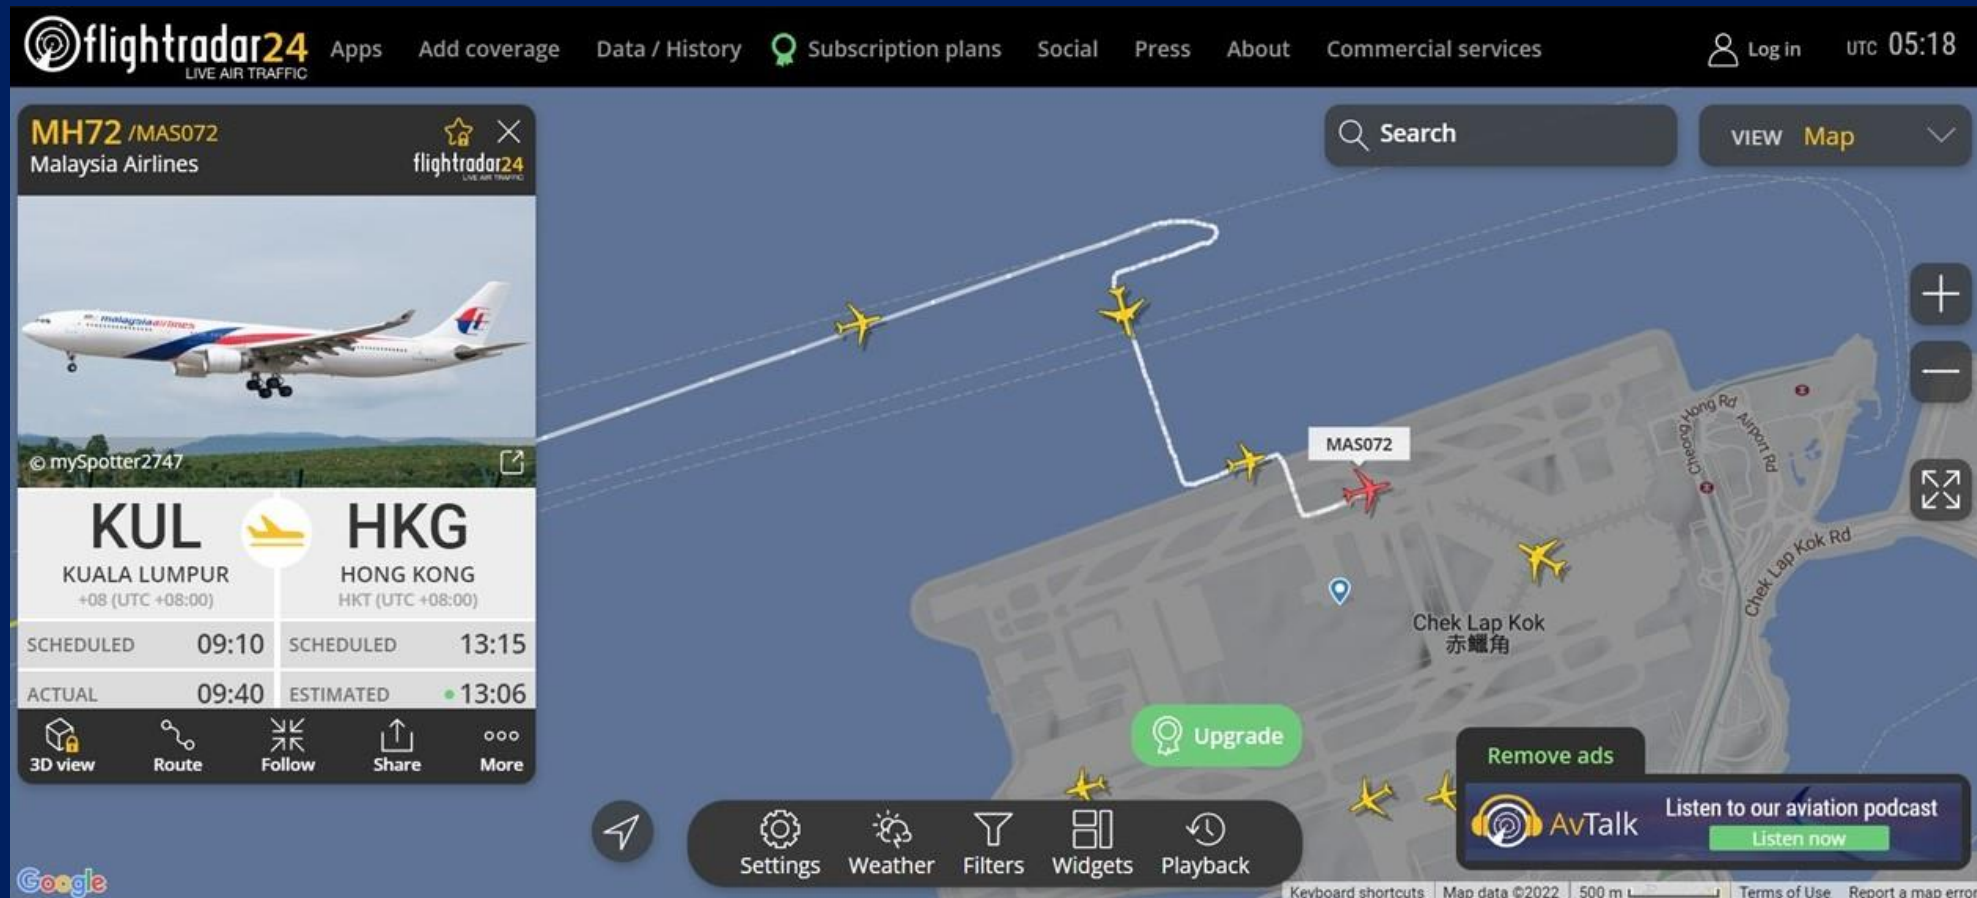
ADS-Bによる状況表示（2）

* flightradar24は正式な航空機器ではないが、スマホで利用可能。
ただし信頼性は保証されておらず、まれに大きな誤差がある。

（誤差の事例：香港国際空港 20220721_0518UTC）

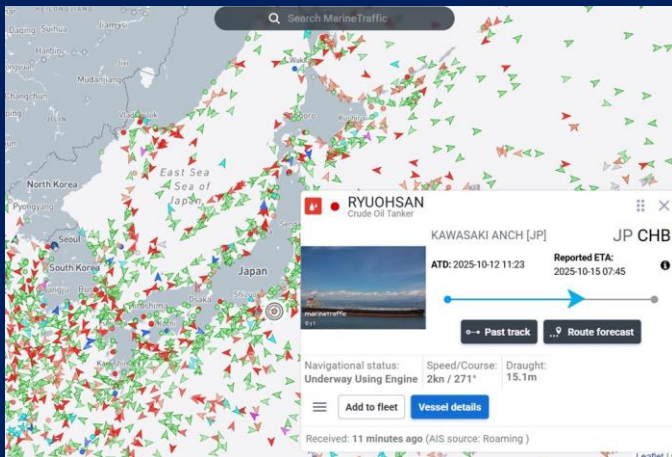
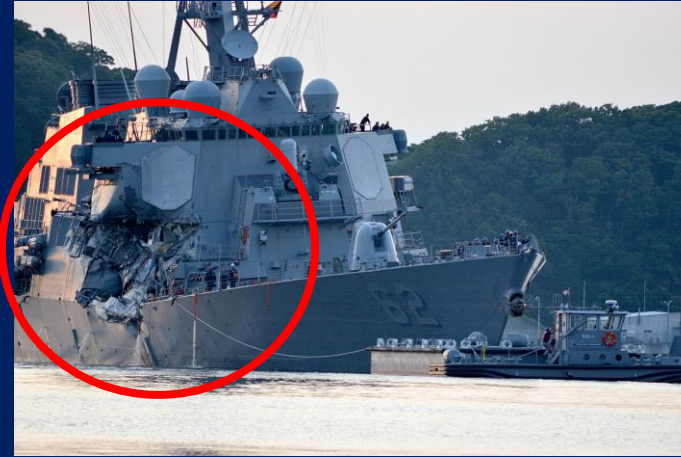
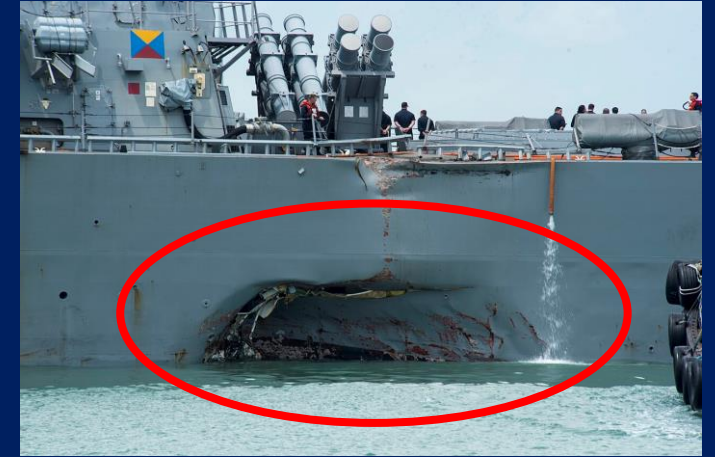
状況表示システムの落とし穴（船舶の事例）

＊ 船舶用の自動識別システム（Automatic Identification System : AIS）はGPSによる船舶の位置情報などをインターネットで公開。

＊ 米海軍の駆逐艦はステルス設計でレーダーに映りにくいが、作戦行動中を理由に混雑した海域をAISを切って航行。大型船に追突されて大破し航行不能となり、死傷者が出る事故が連続発生。

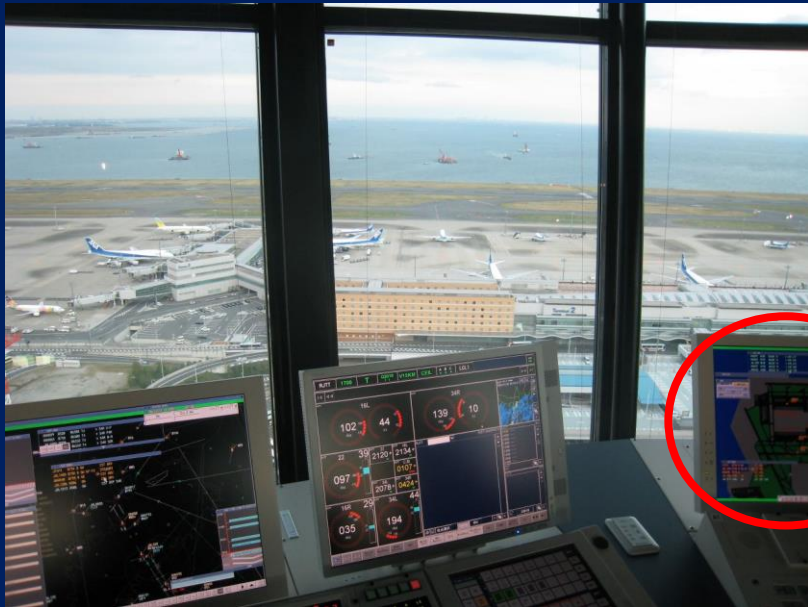
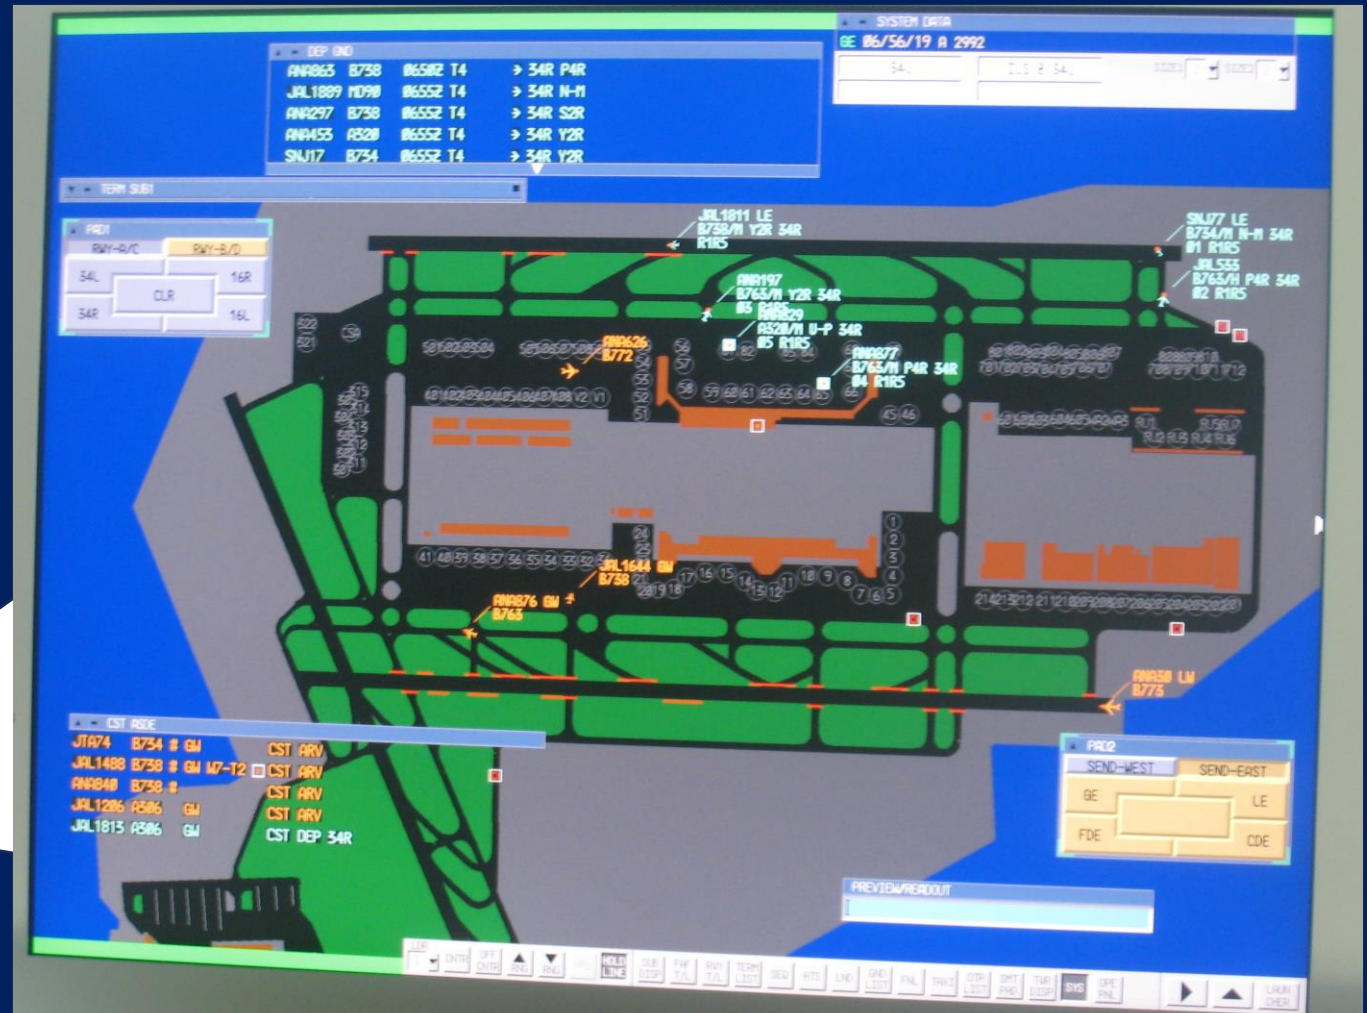
空港表面監視の手段（２）

＊羽田空港には空港表面監視システムがある（視界不良時のみ使用）
（新管制塔完成直後の2009年11月20日に撮影。新設のD滑走路はまだ非表示）

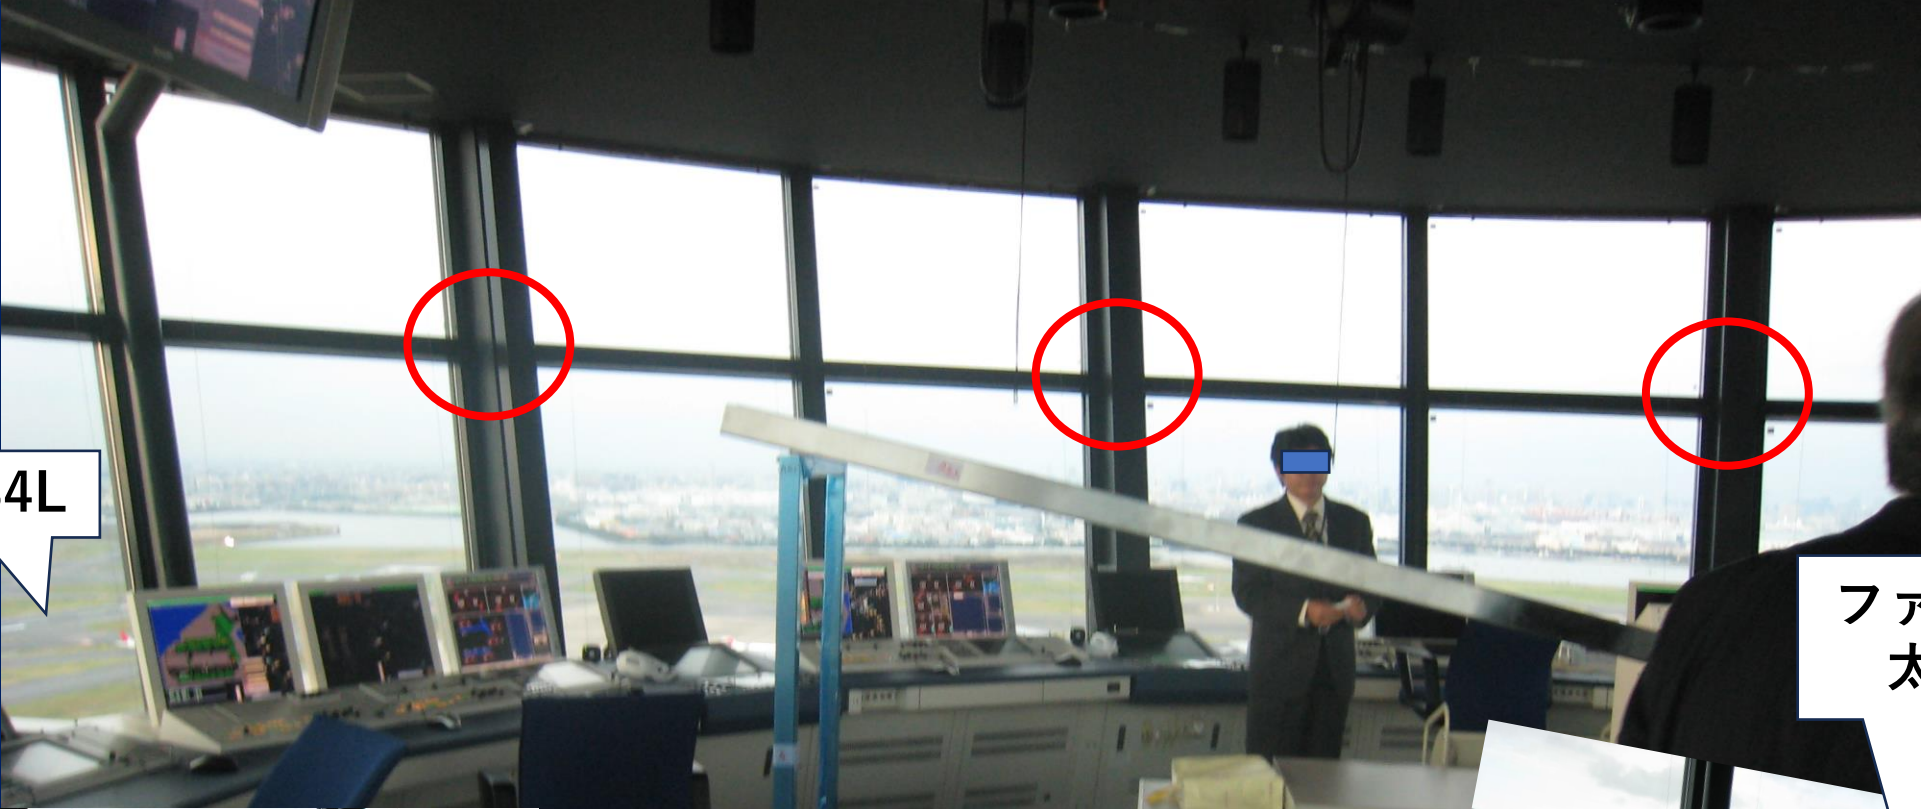
16R/34L

ファイナルに
太い柱！

- * 羽田空港の管制塔は窓の柱が太く、視野を妨げていないか？
- * 足元の駐機場の照明が明るく、その先の誘導路や滑走路は暗い。
(駐機場の眩しさを避けるため管制室下部に目隠しを設置している例がある？)

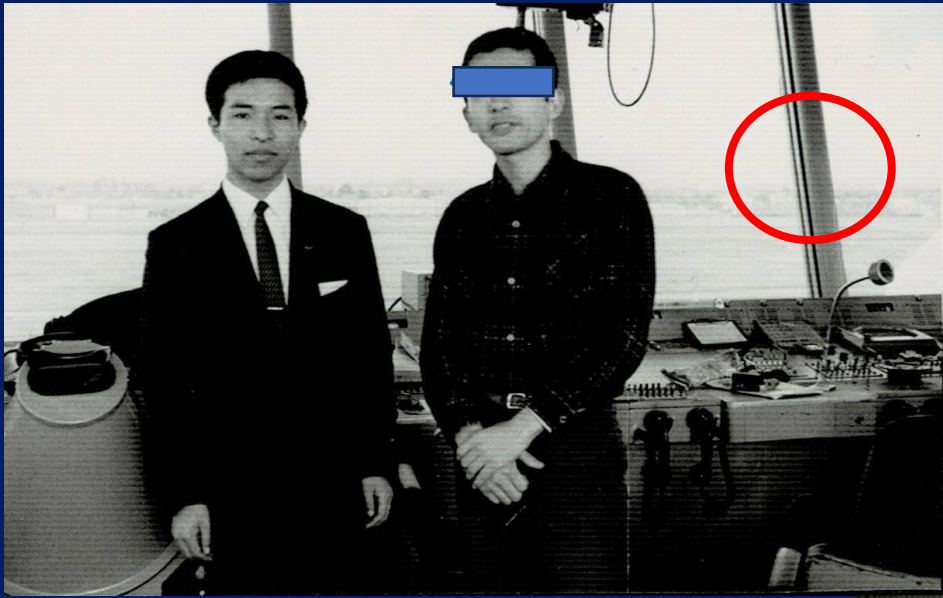
固有振動数を下
げるため、上部
の質量を大きく
する必要がある。
しかし管制室は
広げない。

TWRの窓の柱が屋根の重量を支える構造なので、管制室が広くなると柱が太くなる。
